STANDORTGUTACHTEN

BERGFLAGGE IN DÜLMEN

Geotechnische Untersuchungen

Peter Quensel
P15-57
15. Juli 2015

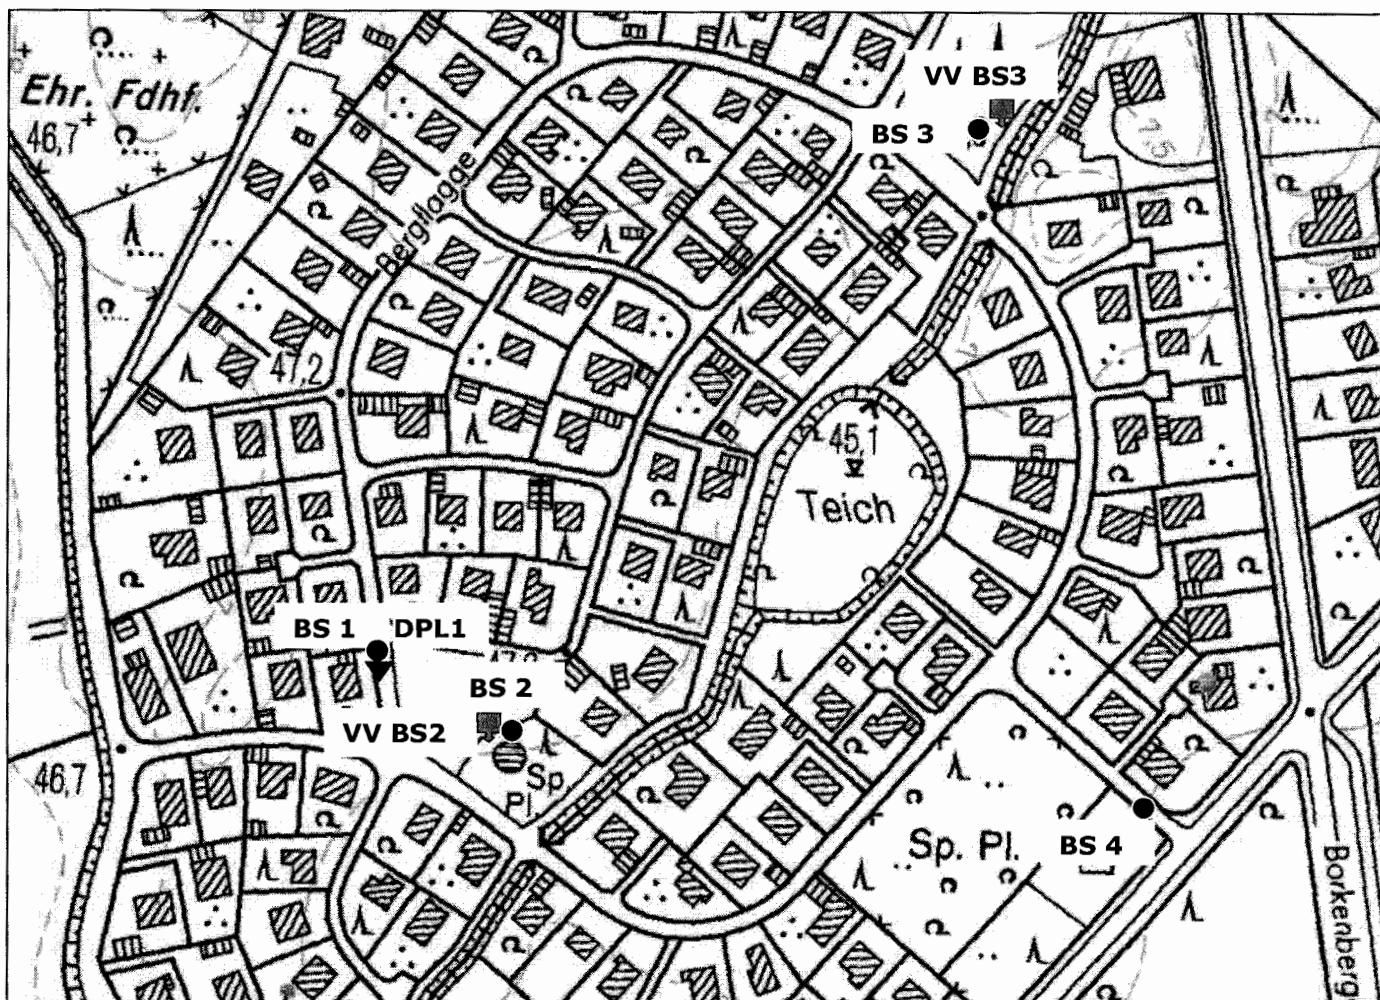
Anlage 1.1

Bohrplan - Bergflagge in Dülmen

Zur Erkundung der Untergrundverhältnisse wurde im Untersuchungsgebiet (s. Anlage 1.1) drei Rammkernsondierung (BS1 bis BS3) n. DIN 4021 bis in die Tiefe von 1 m niedergebracht. Die Lagerungsdichte des Straßenoberbaues sollte über Rammsondierungen (DPL) erfasst werden.

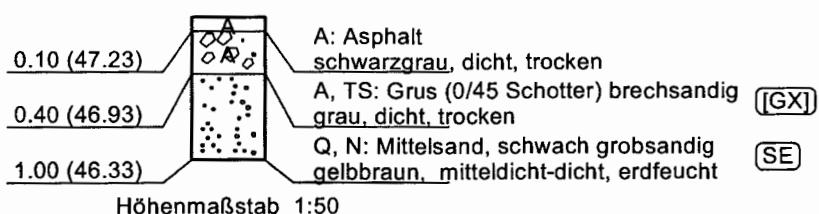
BS 1

GOF +47,33

Q: Mittelsand, schwach grobsandig, feinsandig, humos dunkelbraun, locker-mitteldicht, erdfeucht OH
1.10 (45.75)

Q, N: Mittelsand, schwach grobsandig gelbbraun, erdfeucht SE

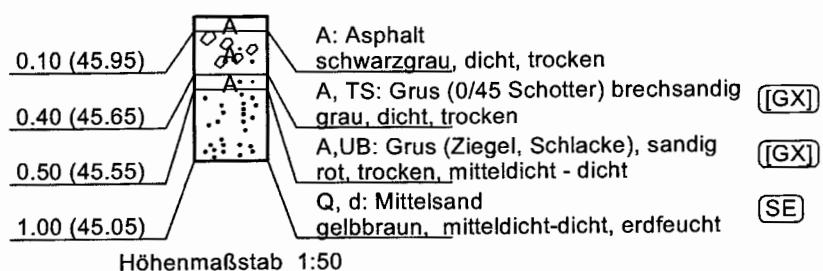
BS 4

Q: Mittelsand, feinsandig, humos dunkelbraun, locker-mitteldicht, erdfeucht	(OH)
1.00 (45.98)

Q, d: Mittelsand gelbbraun, erdfeucht	(SE)

GOF +46,05
